Altaret 3

Södra Billstagatan 31

Uppdragsnummer	C 9423
Besiktningdatum	2022-08-03
Besiktningföretag	OBM Fuktteknik AB
Besiktningförrättare	Peter Olsson
Närvarande	Ägare
Giltig till och med	2023-07-14

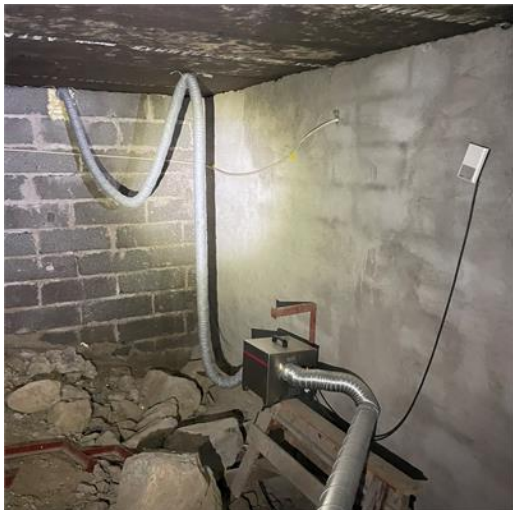
En krypgrund brukar betecknas som en riskkonstruktion med avseende på fukt- och mikrobiella skador. Aktuell grund har dock försetts med en avfuktare med hygrostat och grunden ses därför inte som en s.k. konventionell riskkonstruktion. Det är däremot viktigt att regelbundet tillse att avfuktningssystemet fungerar tillfredsställande över tid.

Grund med avfuktare
